Et stykke egetræ med en lang historie

Skrevet af Niels Nørgaard Nielsen med bistand fra Poul Brøgger og Thorkild Rasmussen

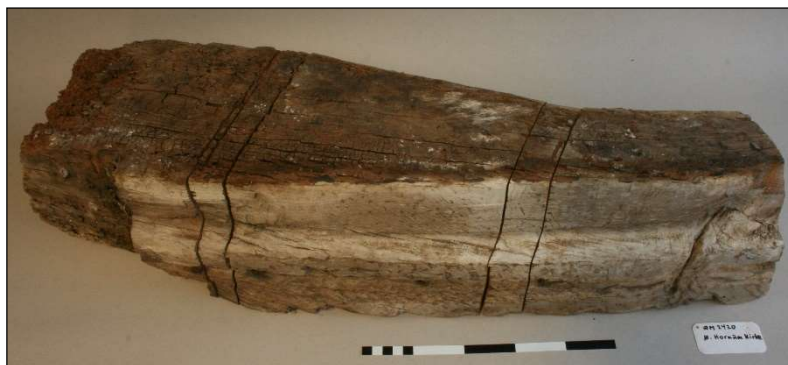
Del af murremmen over apsis i Øster Hornum Kirke.
Foto Kjeld Christensen

I sommeren 2013 blev der foretaget en istandsættelse af tagværket over apsis i Øster Hornum Kirke. Efterfølgende blev et stykke af murremmen over den nordlige del af kirkens apsis på foranledning af Thorkild Heilskov Rasmussen savet ud med henblik på at få det årstalsbestemt ved en dendrokrologisk datering.

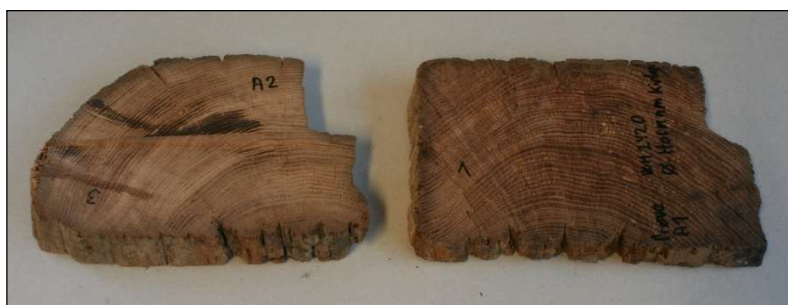
De to udsavede prøver, der blev årstalsbestemte.
Foto Kjeld Christensen.

”Sammenligningerne viser, at kurven fra Øster Hornum Kirke passer fint sammen med alle tre grundkurver i den position, hvor den yngste årring på kurven svarer til år 1406” og senere: ”Herudover findes endnu en delvist bevaret årring på prøven, som altså er dannet i år 1407. Den ældste årring på prøven ligger ca. 5 cm fra træets marv,

hvilket - bedømt ud fra bredden af de 10 ældste målte årringe - svarer til ca. 26 årringe. Som nævnt omfatter prøven i alt 77 årringe, hvoraf de 4 yngste er splintved; træets alder fra marven til og med den yngste kerneårring har således været ca. 99 år. Ifølge laboratoriets splintstatistik omfatter egetræer med dette antal kernerør normalt 19 +/- 8 splintårringe. Lægges dette antal til årstallet for den yngste bevarede kerneårring (1403) kan træets omtrentlige fældningsår beregnes til ca. 1422 +/- 8 år (1414 - 1430)”.

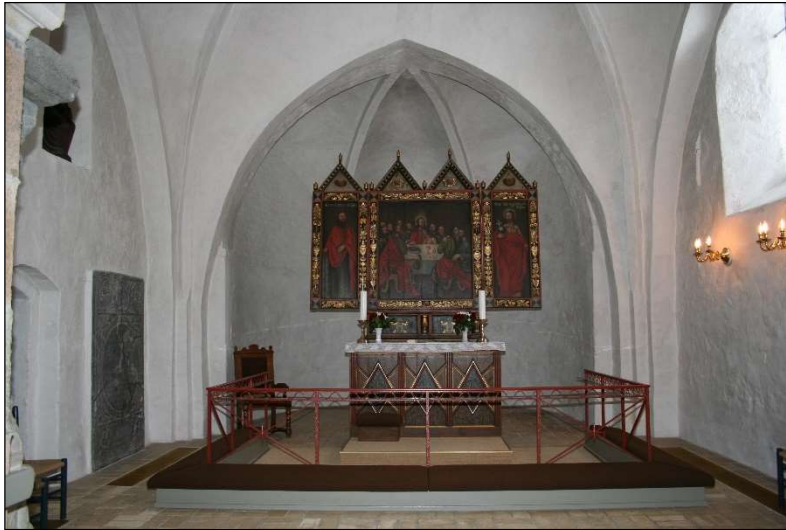
Spidsbuen, som blev bygget i stedet for den ældre rundbue

Poul Brøgger skriver i sin bog om Øster Hornum Kirke fra 1972 om apsis: ”Ombygningen af kirken til den ny tids skikkelse blev meget konsekvent gennemført. Den øverste indvendige del af apsis blev udskiftet med en ny ribbehælvskonstruktion, apsisbuen blev fjernet og erstattet af en mere tilspidset bueform, muret i tegl, mens den gamle bues kilekvadre blev lagt hen til indmuring i det nye tårn”.

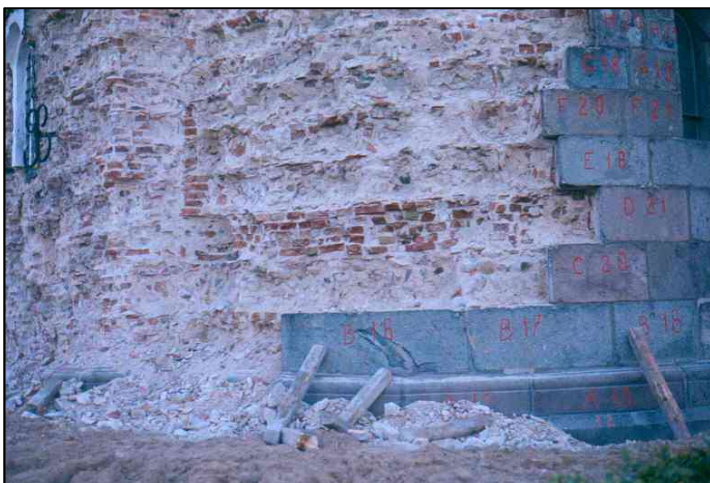
Øster Hornum Kirkes apsis ommuret 1972

Et gammelt bygningsværk som en kirke skal altid holdes ved lige, og med jævne mellemrum skal der foretages større reparationsarbejder. Her er det kirkens apsis, der bliver ommuret. Granitkvadrene er fjernet, og det afsløres, at murværket før er blevet muret om, idet mellemrummet mellem yder- og indermur, der oprindeligt var fyldt med marksten, rester af kvadrene og mørtel, er erstattet med tegl af forholdsvis nyere dato.
