Frendrup – en gård fra middelalderen

Skrevet 1999 af Poul Christensen.

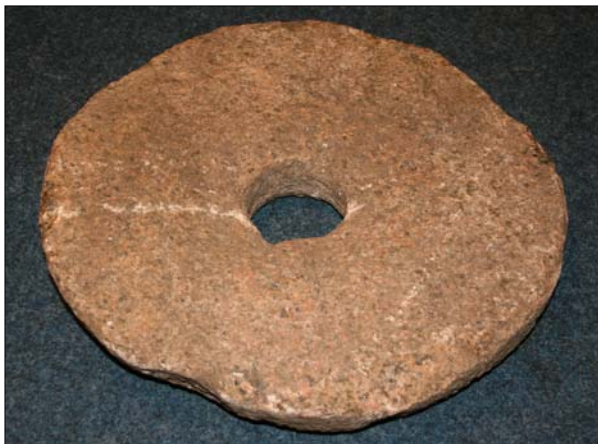
Kværnsten fra Frendrup

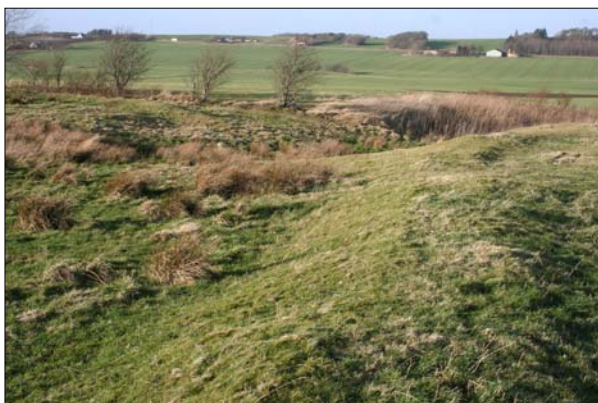
Voldene, der omgav mølledammen

Ved siden af gården har der også ligget en vandmølle, idet der var et væld, hvis spor anes endnu. Åbenbart nok til at man har kunnet stemme vand op til at drive en mølle, der kunne klare gårdens behov. En svag hævnning i terrænet røber endnu rester af mølledæmningen.

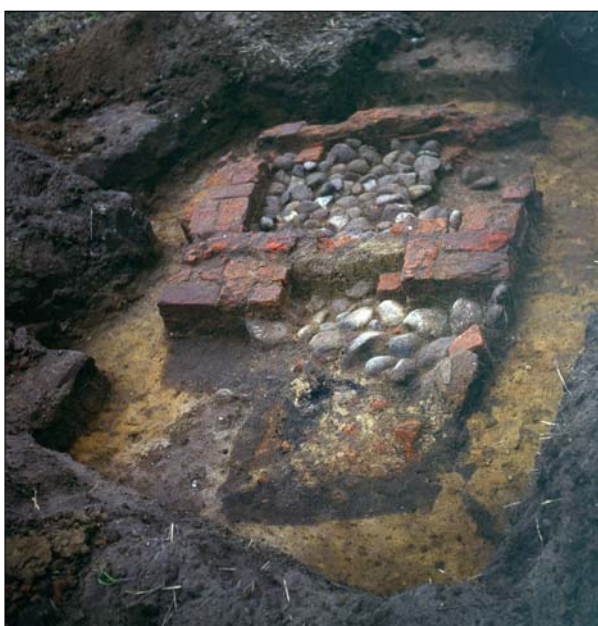
Bageovnen set fra syd. Forrest ligger askegruben, hvori man fandt en del potteskår fra senmiddelalder. Midtfor har vi ovnens åbning. Indvendig bestod bunden oprindelig af ler, men senere har man lagt en stenpikning i ler, og atter senere er pikningen blevet dækket med ler på ny.

Selve ovnen er opmuret i ler af munkesten, og disse kraftige sten giver ovnens væg en tykkelse på 30 cm, hvorved man på billedet kan danne sig et indtryk af ovnens størrelse.

kaldte bageovn, men det man har fundet er ikke tilstrækkeligt til at danne sig et indtryk af hvordan gården har set ud. Teglstene var de store munkesten, som vi kender dem fra middelalderbyggeri. Bunden af ovnen var stenpikning og ler. Ved udgravningen fandt man også lidt spredte potteskår fra tiden.

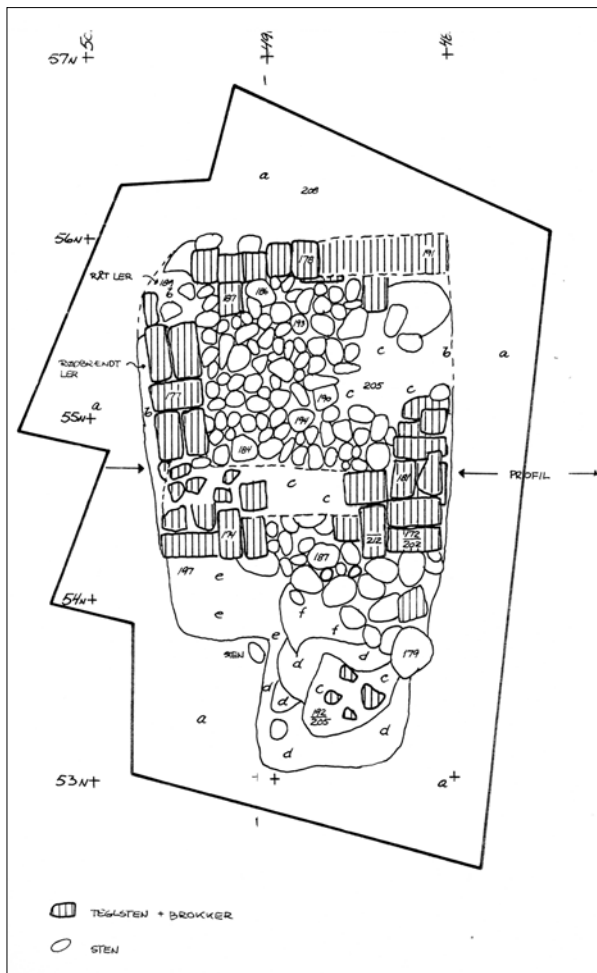
Tegning af bageovnen set fra syd

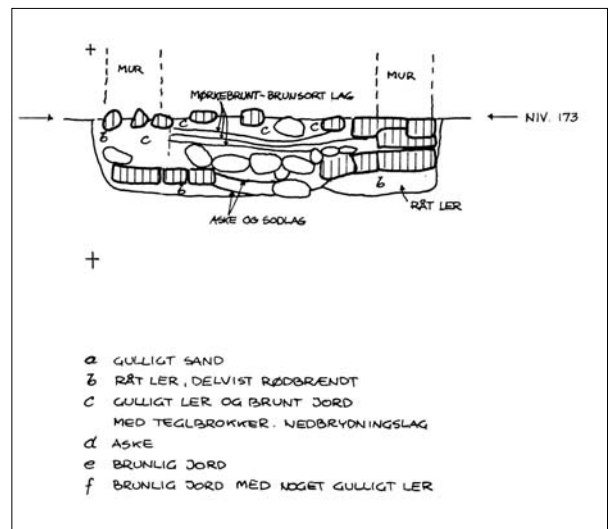
Profiltegning af ovnen – i snittet mellem pilene på oversigtstegningen. Nederst: Ovnens bund

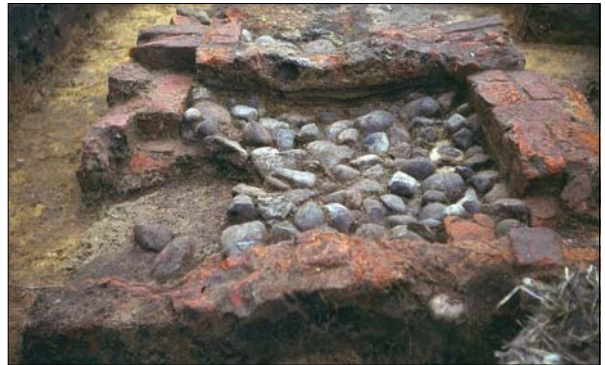
Et års tid efter arkæologernes udgravning af ovnen tog amatørarkæologerne atter skeen i hånden og fandt noget, der må tolkes som en sokkel. Så måske er der mere viden om Frendrupgård at hente under mulden for professionelle arkæologer.

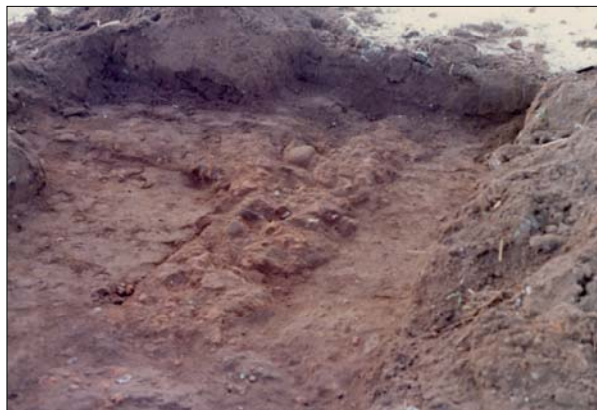
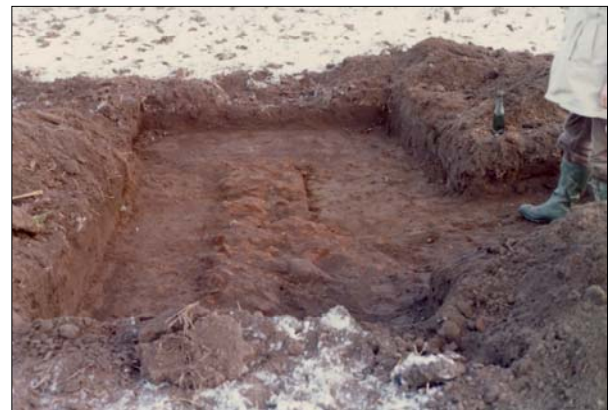
En stump af en sokkel fra Frendrupgård
